**Fastighetsuppgifter**

Fastighetsbeteckning  
Osby Ebbarp 4:16  
Adress  
Ebbarpsvägen 74  
283 43 Osby

| Besiktningsdatum | 2025-05-14 |

Byggnadsbeskrivning  
1½-plans villa med källare

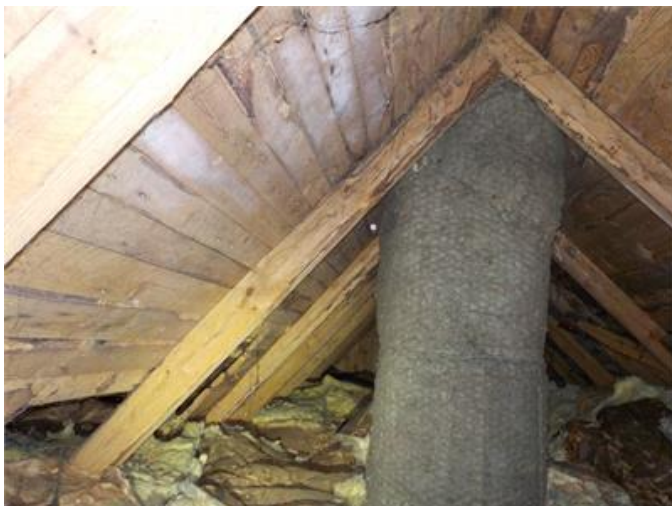
En del missfärgningar och påväxt förekommer i underlagstaket. Detta indikerar att varm fuktig inomhusluft periodvis söker sig upp i vindsutrymmet och ev. kondenserar eller leder till förhöjda fuktigheter i underlagstaket vilket i sin tur leder till mikrobiell tillväxt som följd. Vanliga åtgärder är att se över och täta ev. otätheter mellan inomhusluften och vinden samt förbättra inomhusventilationen (tilluftsentiler ska helst finnas och vara öppna i bostadens "torra" utrymmen och fläktar med kontinuerlig drift som sedan ökar vid fukttillskott typ Pax/Fresh rekommenderas i våtutrymmen).

Fuktkvoten uppmättes till ca 9,5 % i underlagstaket. Risk för mikrobiell tillväxt ligger vid ca 17 % och fuktigheten i dessa utrymmen brukar ligga som högst under vintermånaderna för att sedan sjunka och vara som lägst under sommaren.

Mindre mikrobiell tillväxt på underlagstaket.

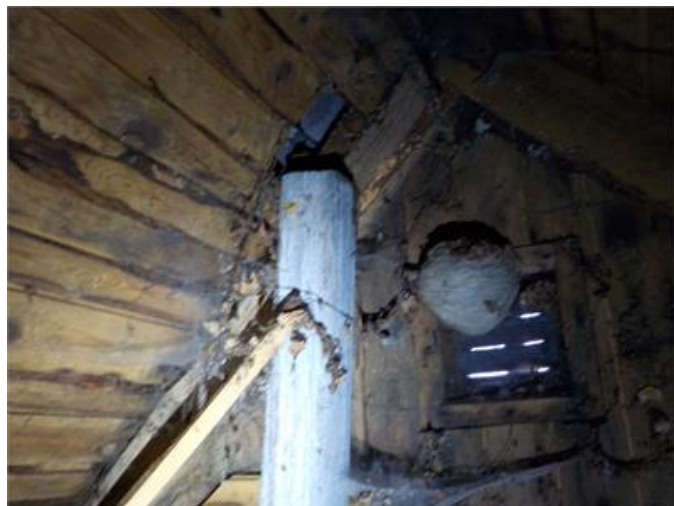
Vindsluckan är otät med avseende på luftläckage och det finns en ventilationskanal som avslutas under takhuv vilket kan medföra en ökad fuktpåverkan mot vinden.

Ventilationskanal avslutas nedanför öppning i underlagstak.

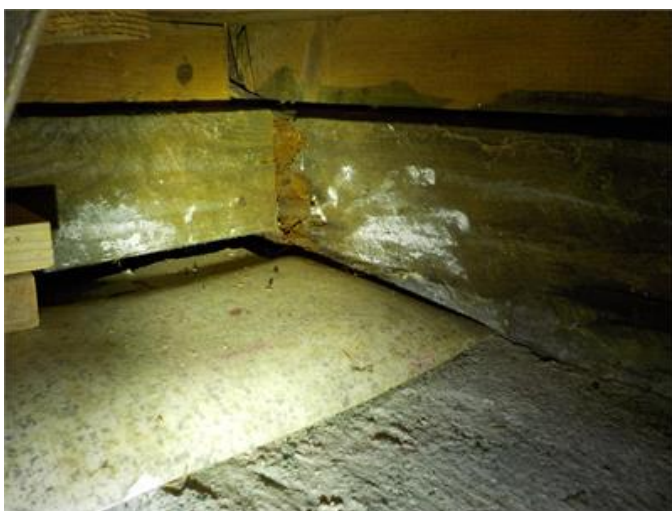
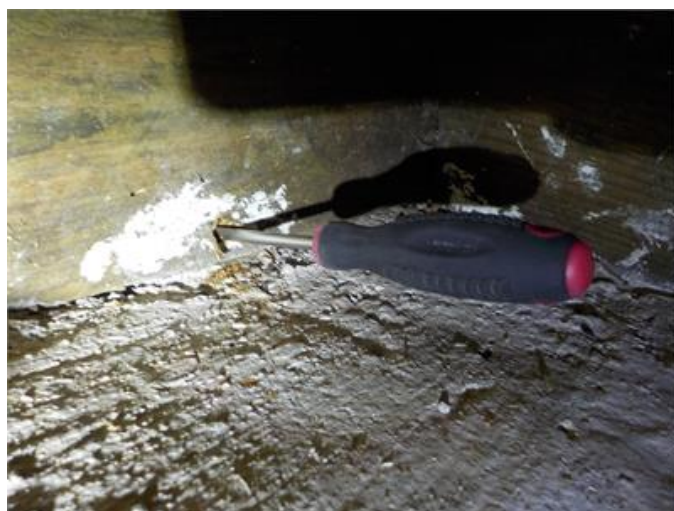
Rötskador noterades i syllen vid trappan, bedöms vara gamla skador. Fuktkvoten uppmättes till ca 10 % i syllen. Risk för mikrobiell tillväxt ligger vid ca 17 %.

Rötskador i syll vid källartrappan, inga förhöjda fuktvärden.
