**Fastighetsuppgifter**

Fastighetsbeteckning  
Älmhult Heimdal 7  
Adress  
Wallingatan 12  
343 34 Älmhult

**Besiktningsuppgifter**

| Uppdragsnummer | G34070 |

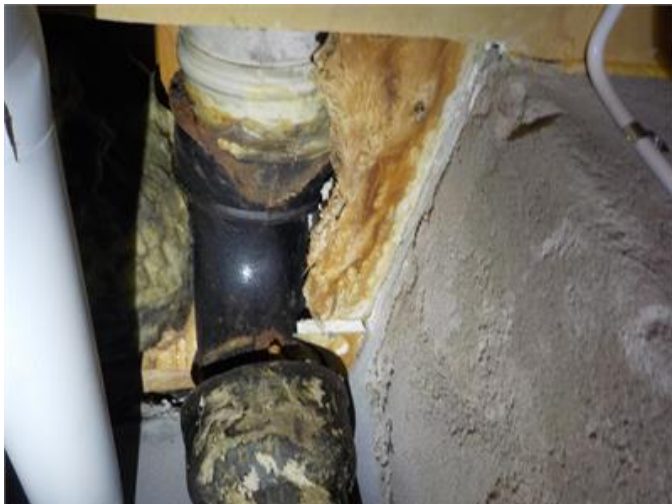
| Besiktningsresultat | | | | | |
|---|---|---|---|---|---|
| Pannrum/förråd | | x | | | Brister förekommer i taket efter tidigare läckage, det är tätat mellan plast- och gjutjärnsrör vilket kan ha varit orsaken till läckaget, inga förhöjda fuktvärden indikerades. |

Pannrum/förråd: Brister förekommer i taket efter tidigare läckage.

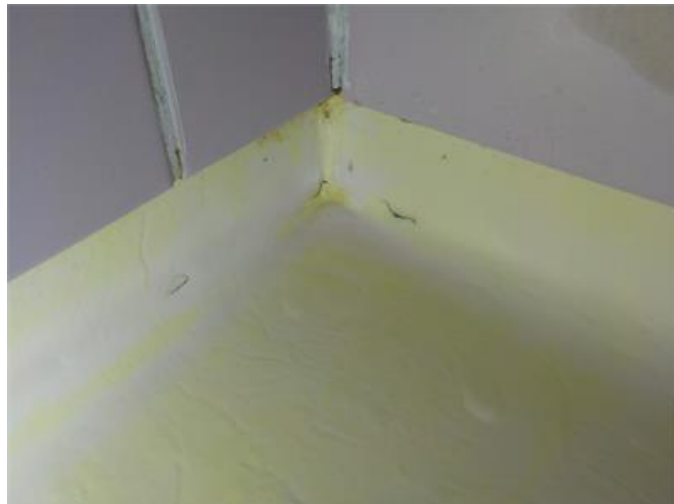
| Besiktningsresultat | | | | | |
|---|---|---|---|---|---|
| Dusch | | X | | | Original/äldre ytskikt där mindre sprickor/otätheter finns i plastmattan vid duschhörnet och ojämnheter förekommer i anslutning till original gjutjärnsbrunn, normala fuktvärden för konstruktionen (limmad plastmatta på betonggolv) indikerades. |

Källardusch: Mindre brister/sprickor i plastmattan.

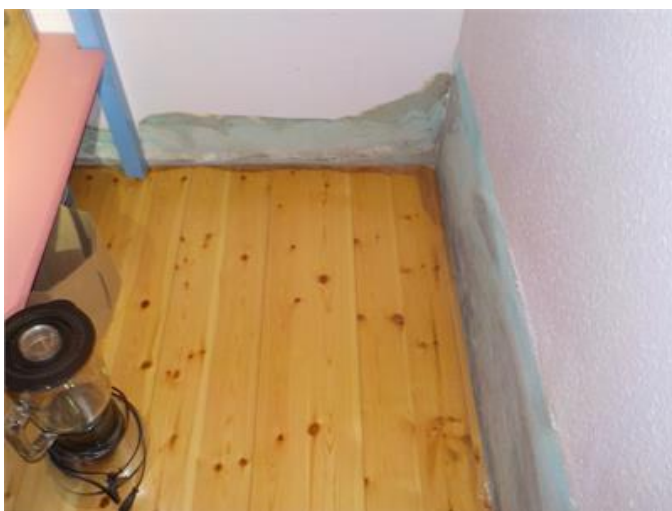
| Besiktningsresultat | | | | | |
|---|---|---|---|---|---|
| Matkällare | | | X | | Missfärgningar/färgsläpp förekommer på nederdel väggar och anslutande parkettgolv. Förhöjda fuktvärden indikerades/uppmättes i nederdel väggar och anslutande parkettgolv. |

Färg- och putssläpp och förhöjda fuktvärden i nederdel väggar, och parkett i matkällare (olämpligt i ett kallt utrymme), bedöms bero på lokala brister i det utvändiga fuktskyddet och naturlig fuktpåverkan från underliggande och anslutande mark.

Matkällare: Färgsläpp på nederdel väggar och missfärgningar i anslutande parkett.

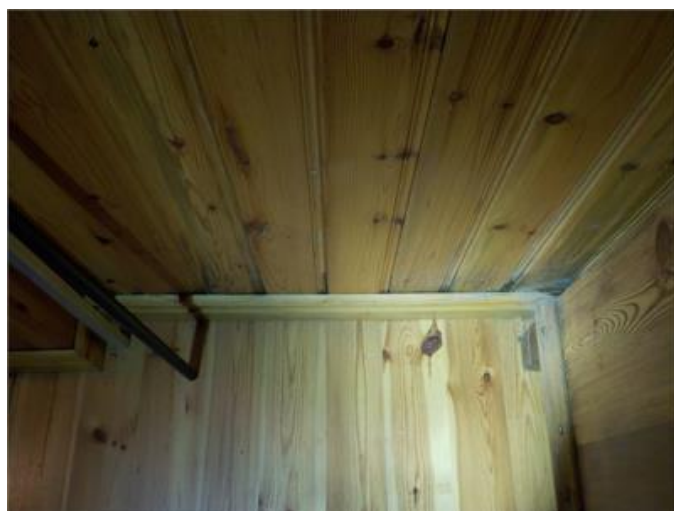
| Besiktningsresultat | | | | | |
|---|---|---|---|---|---|
| Toalett | | | X | | Förhöjda fuktvärden indikerades på väggen under handfatet. För att fastställa orsak till och omfattning av indikerade fuktvärden får en mera omfattande undersökning utföras. |
| Rum sydöst | | | X | | Missfärgningar och förhöjda fuktvärden i nederdel panel i anslutning till toaletten, se Toalett. |

Källare/rum sydöst: Missfärgningar och förhöjda fuktvärden i nederdel vägg i anslutning till toaletten.
